**ПАСПОРТ
ДОСТУПНОСТИ**

**Паспорт доступности
объекта социальной инфраструктуры (ОСИ)
№ 1**

Акт обследования
объекта социальной инфраструктуры к паспорту доступности оси
№ 2

ГБОУВО РК «Крымский университет культуры искусств и туризма» (главный корпус)
 наименование территориального образования субъекта Российской Федерации

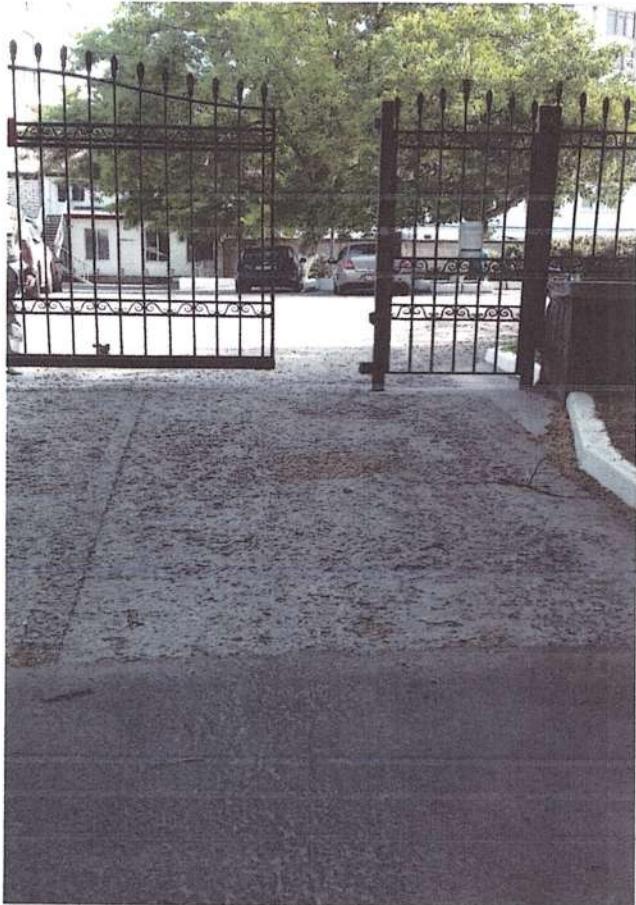
Фото 4

1.2	Путь (пути) движения на территории	есть		4, 5, 6, 7	Участок поверхности покрытия пешеходного пути от раздвижных ворот не ровный и имеет разрушения. Отсутствие доступной для МГН информации пути следования к	K	Ремонт асфальтно - бетонного покрытия.	KP, TCP, Орг
						All	Обозначить пути направления к входам в здание, используя
