**Государственное бюджетное образовательное  
учреждение высшего образования Республики Крым  
«Крымский университет культуры, искусств  
и туризма»,  
здание литеры «Б, б»**

# **ПАСПОРТ ДОСТУПНОСТИ**

**ПАСПОРТ ДОСТУПНОСТИ**  
**объекта социальной инфраструктуры (ОСИ)**  
**№ 2**

### АКТ ОБСЛЕДОВАНИЯ объекта социальной инфраструктуры К ПАСПОРТУ ДОСТУПНОСТИ ОСИ

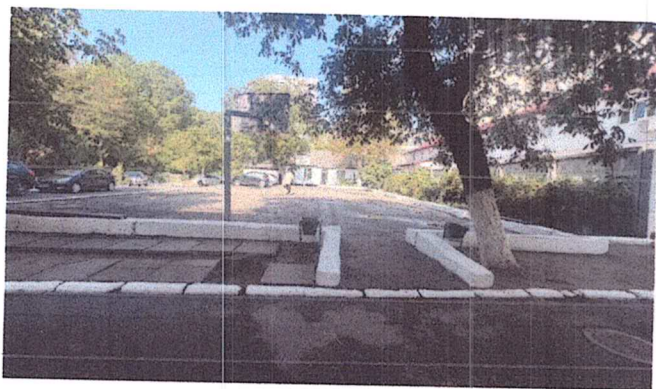
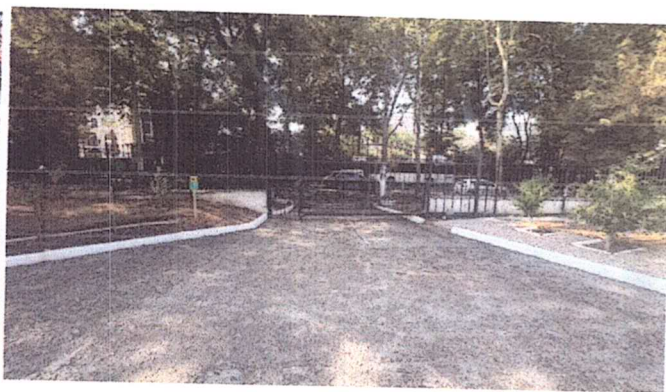
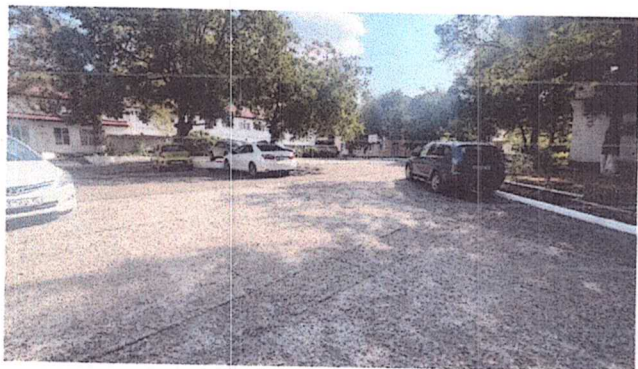
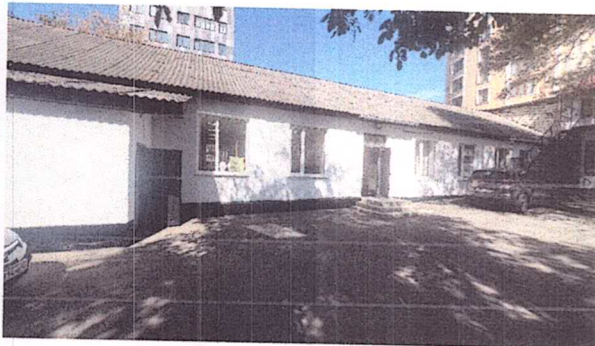
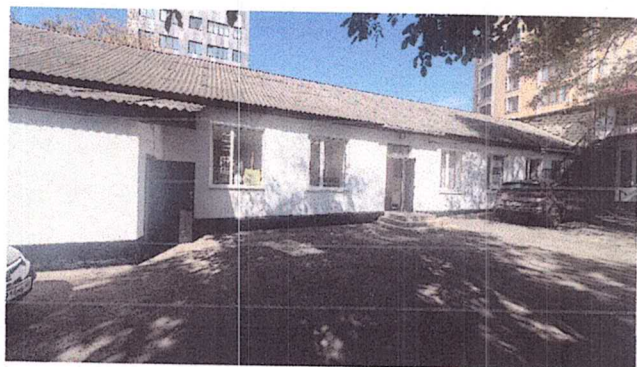
| 1.2 | Путь (пути)<br>движения на<br>территории | есть | | 5-<br>12 | Покрытие<br>пешеходных путей<br>из бетонных плит<br>имеет толщину<br>швов между<br>элементами<br>покрытия более<br>0,01 м;<br><br>Изменение высот<br>поверхности<br>пешеходных путей<br>не обустроено<br>пандусным<br>съездом<br>(спортивная<br>площадка)<br><br>Асфальтобетонное<br>покрытие<br>прилегающей<br>территории при<br>въезде через<br>въездные ворота<br>имеет<br>повреждения | О, К, С | Покрытие из<br>бетонных плит<br>или брусчатки<br>должно иметь<br>толщину швов<br>между<br>элементами<br>покрытия не<br>более 0,01 м.<br>Рекомендуется<br>изменения высот<br>поверхности<br>пешеходных<br>путей<br>обустроить<br>пандусными<br>съездами с<br>углом уклона не<br>круче 1:20<br>Рекомендуется<br>произвести<br>ремонт<br>асфальтобетон<br>ного покрытия | КР,<br>ТР |
